SUBJECT Soviet Bulletin Analyzing Merchant  
Vessel Accidents

**АНАЛИЗ  
АВАРИЙ  
СУДОВ  
МОРСКОГО  
ФЛОТА**

№ 12

### ГИБЕЛЬ ПАРОХОДА «НОВАЯ СИБИРЬ»

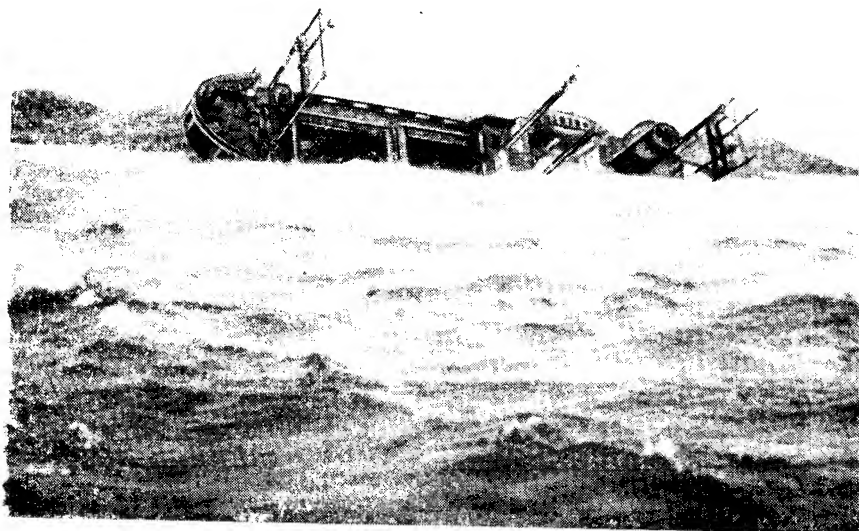
Рис. 5

При перемене курса свет маяка Раутингскальвен чередовался — белый с красным. Я вел судно на маяк до тех пор, пока не появился зеленый свет маяка Соиноксен и слева замигал маяк Броенешера. Здесь я должен был дать команду «Лево на борт». Команда рулевому давалась по-русски. Повернувшись к рулевому, чтобы дать команду «Лево на борт», я сказал по-русски «Право» вместо того, чтобы сказать «Лево»...

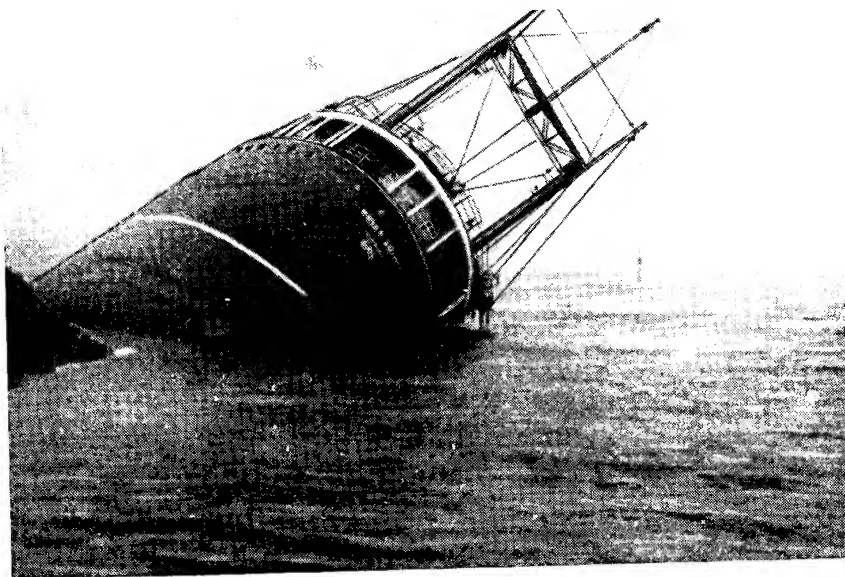
Рис. 6

Тщательный анализ движения судна после ошибочно поданной лоцманом команды «Право» и до момента перекладки руля

«Лево на борт» свидетельствует о том, что на это было затрачено не менее 45 сек. Следовательно, старший штурман обратил внимание на допущенную лоцманом ошибку только минимум через 15—20 сек. Эти 15—20 сек в создавшихся условиях (попутные ветер и течение, полный ход вперед, равный приблизительно 12 узлам) явились решающими.
